ПАСПОРТ ДОСТУПНОСТИ
№ 586
объекта социальной инфраструктуры (ОСИ)
МАУ ДО ДДТ

адрес объекта: ***Ростовская область, г. Таганрог, ул. Б.Бульварная, 12-1***

АКТ ОБСЛЕДОВАНИЯ №1
объекта социальной инфраструктуры
К ПАСПОРТУ ДОСТУПНОСТИ ОСИ

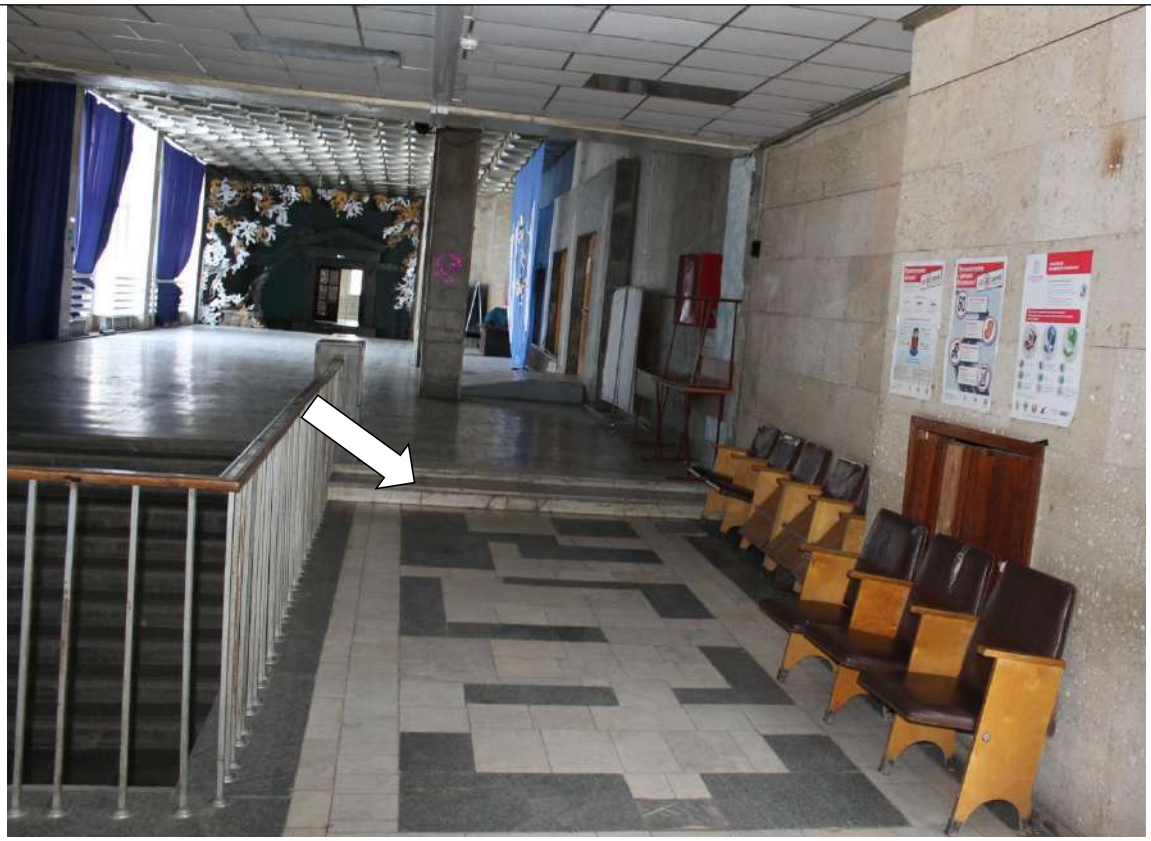
Фото № 11. Вестибюль с бокового входа.Труба отопления перед входом

Фото № 12. Ступени по пути движения, нет поручней, пандуса

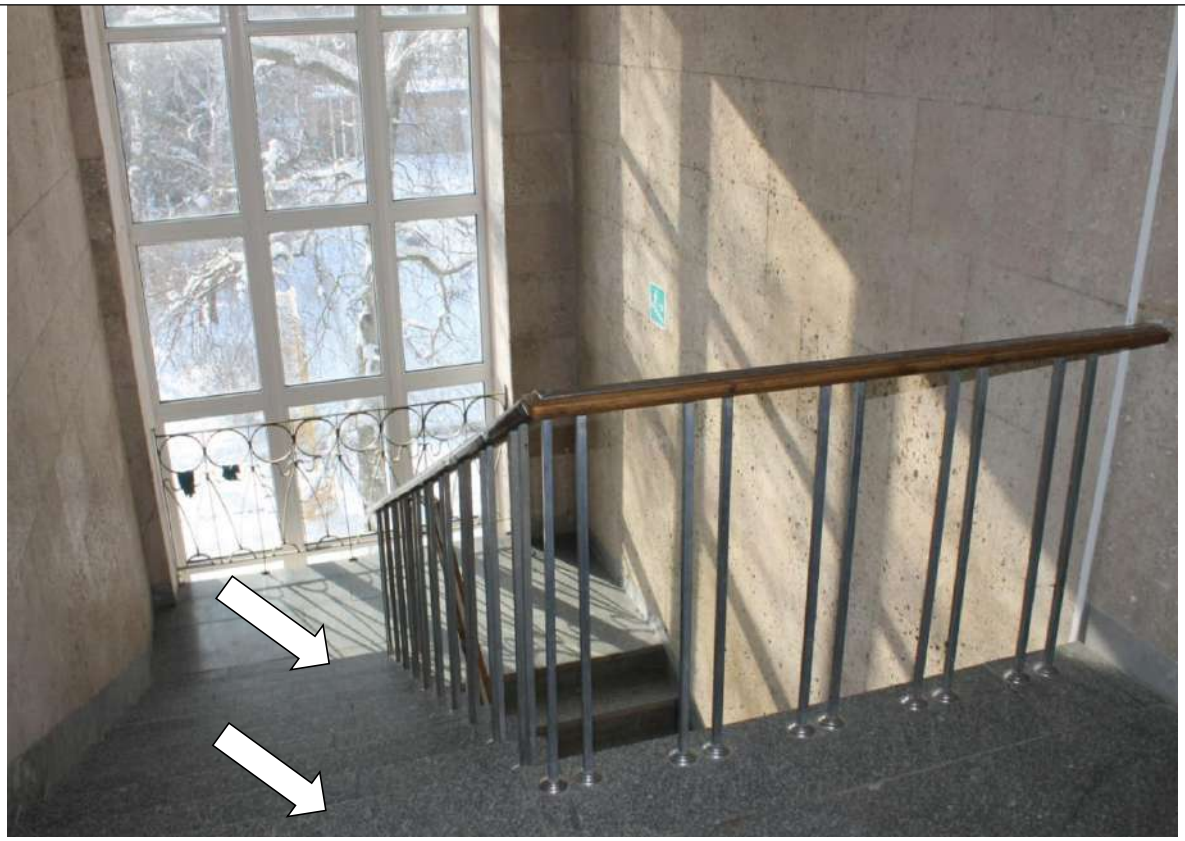
Фото № 15. Лестница в коридоре по пути к туалету. Поручень с одной стороны, с травмирующим завершением. Краевые ступени контрастно не маркированы.

Фото № 16. Краевые ступени контрастно не маркированы. Поручень с одной стороны лестницы.

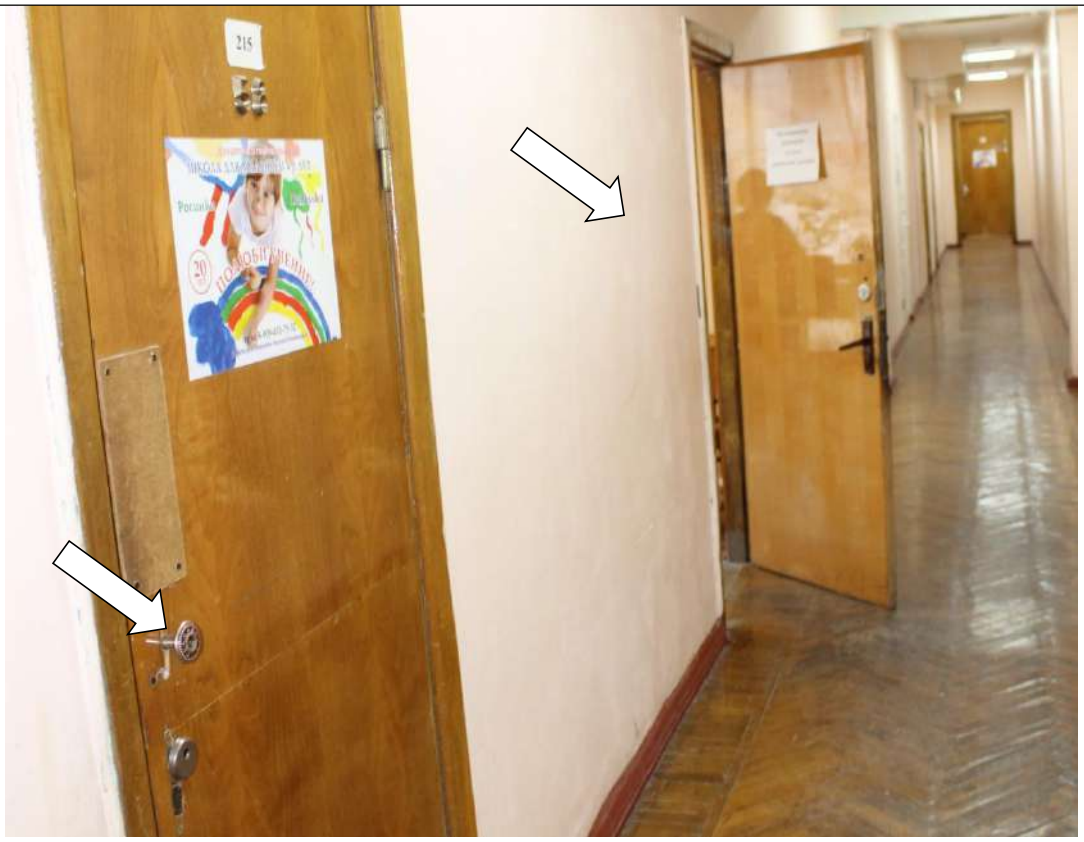
Фото № 23. Кабинет. Дверная ручка не контрастна. Нет информационной таблички о назначении кабинета

Фото № 24. Нет информационных табличек, На двери установлена круглая дверная ручка

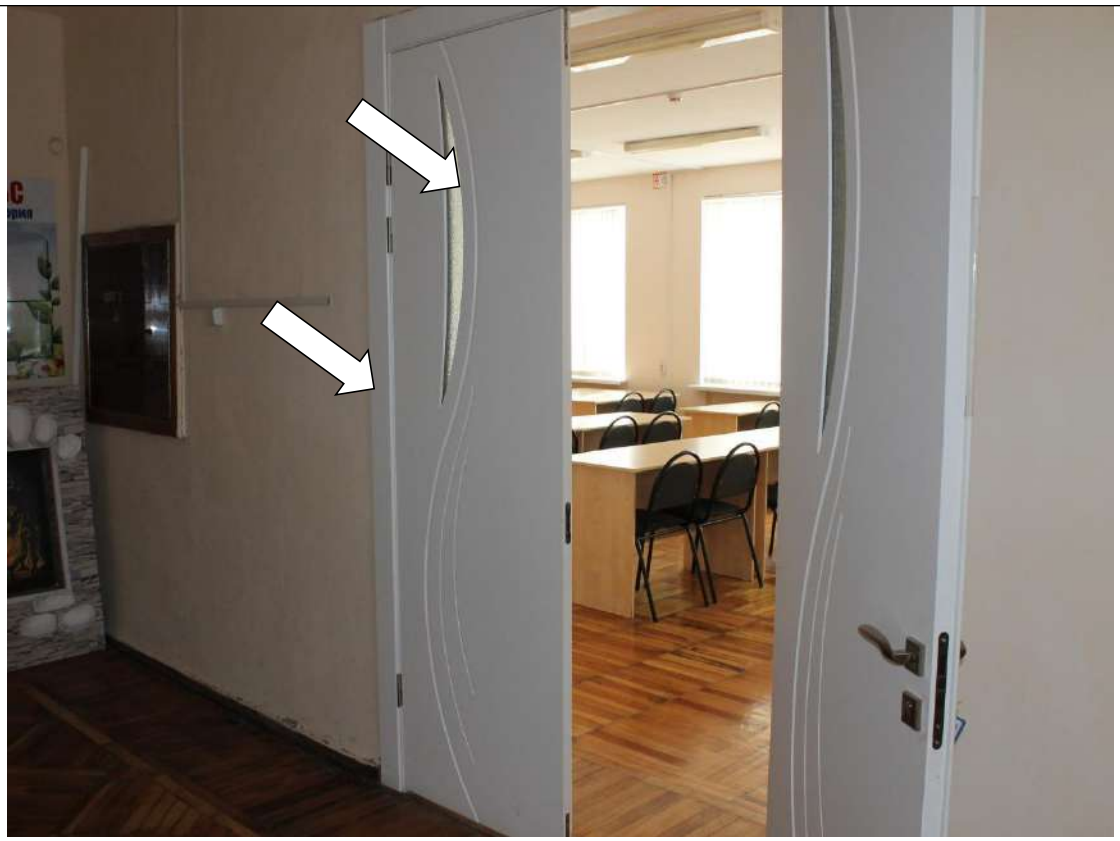
Фото № 25. Кабинет, дверной проем контрастно не маркирован, нет информирующих обозначений

Фото № 26. Нет информационных табличек на входе в театральный зал
